ELECTROTEST

Verslag van onderzoek:

N° *162017012608*

Avenue Beeme 72 Mgo Bel

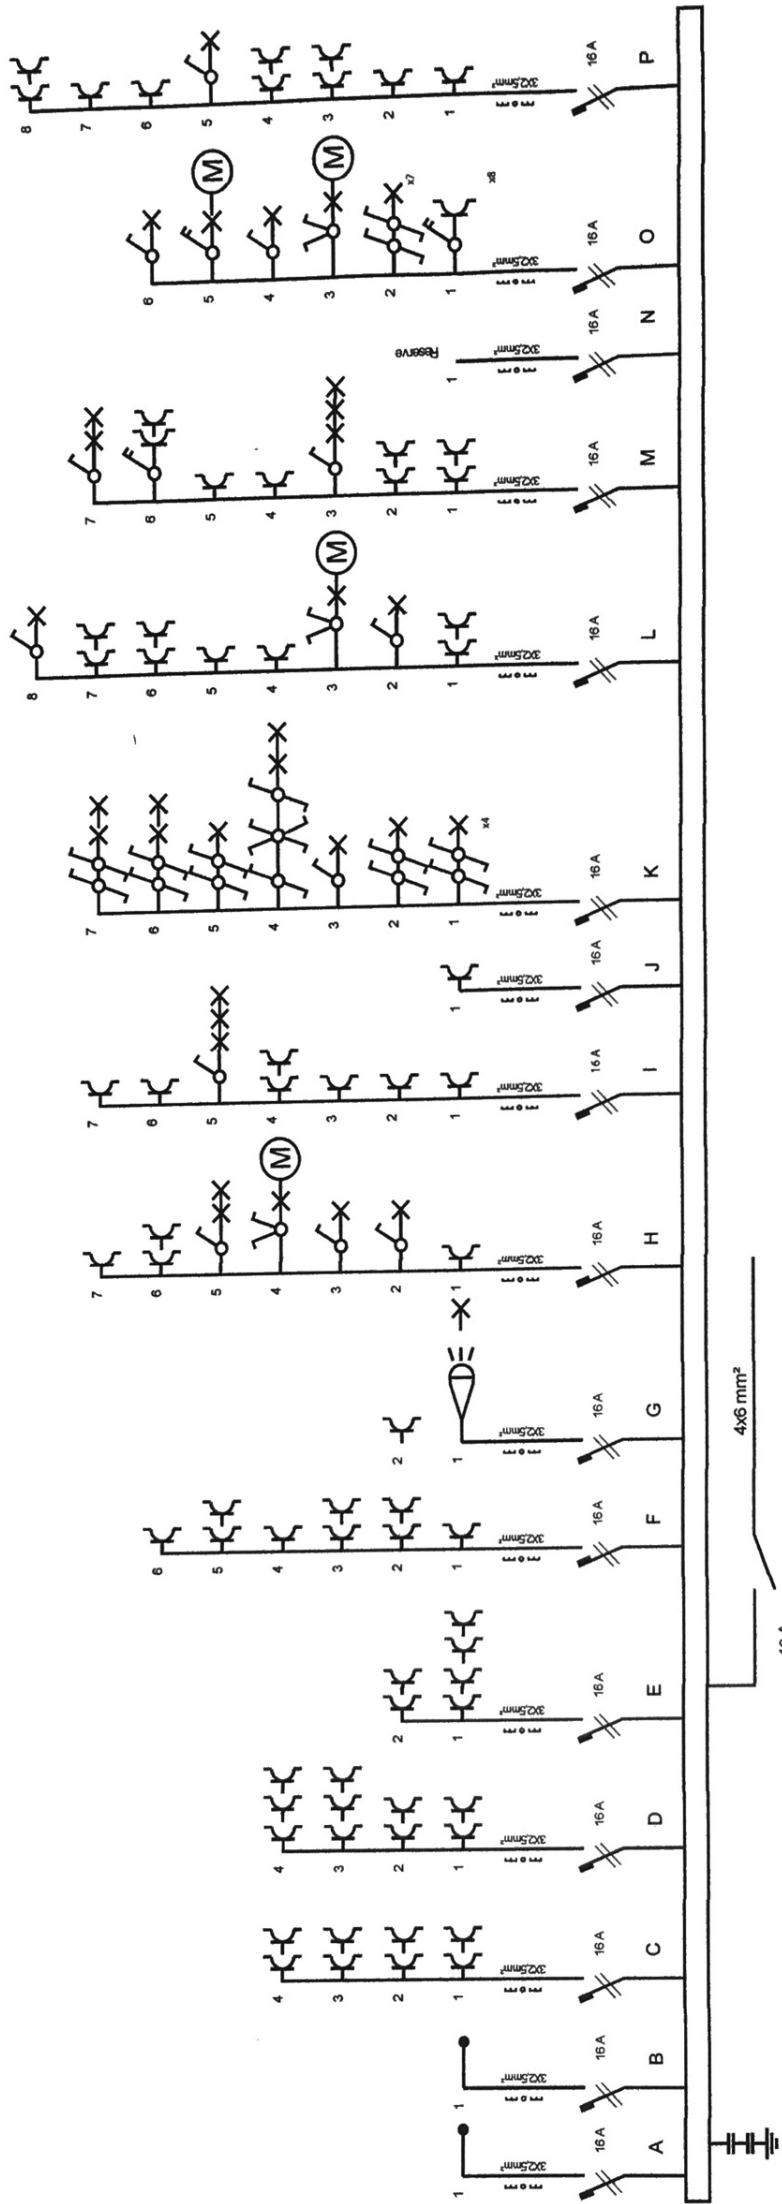
Schéma unifilaire

tabl 2 (1er et.)

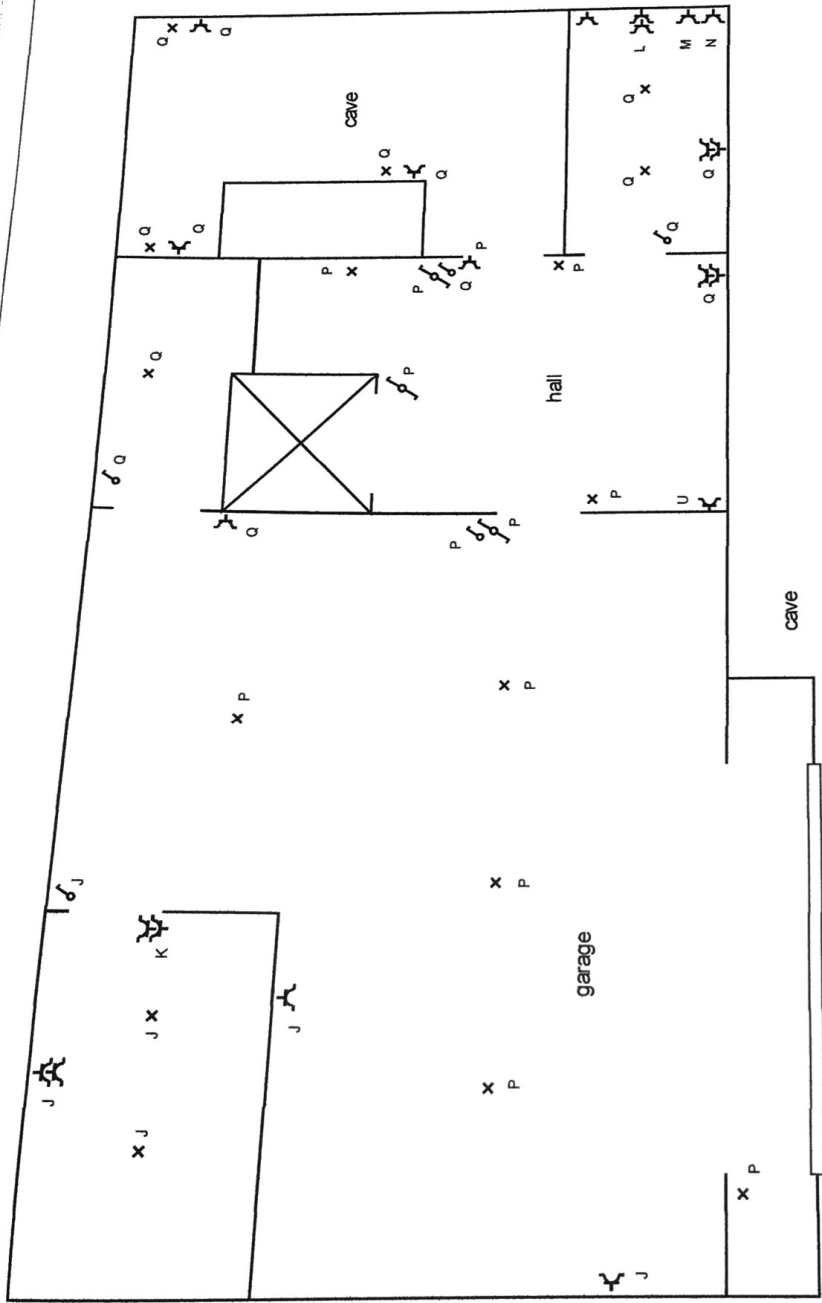
Schéma de situation de CAVE	
INSTALLATEUR	Interneo sprl
TVA: BE 0508 832 504	
Adresse: Rue Souveraine 88. 1050 Bruxelles	
Date	26/01/2017
Signature	
CHANTIER	
Nom:	Aurélie Coehe 72 Av. Besme 72 1060 Bxl
CONTROLE	
Nom	
Date	
Signature
